## **Gärtnern mit dem Strom**

Hochwasser im Wörlitzer Gartenreich

Reinhard F. Hüttl / Karen David / Bernd Uwe Schneider (Hrsg.): Historische Gärten und Klimawandel : eine Aufgabe für Gartendenkmalpflege, Wissenschaft und Gesellschaft  
ISBN: 978-3-11-060748-2. – Berlin/Boston: De Gruyter Akademie Forschung, 2019  
(Forschungsberichte / Interdisziplinäre Arbeitsgruppen der Berlin-Brandenburgischen Akademie der Wissenschaften ; 42)  
S. 120-135, 416 (Farbtafel VI)

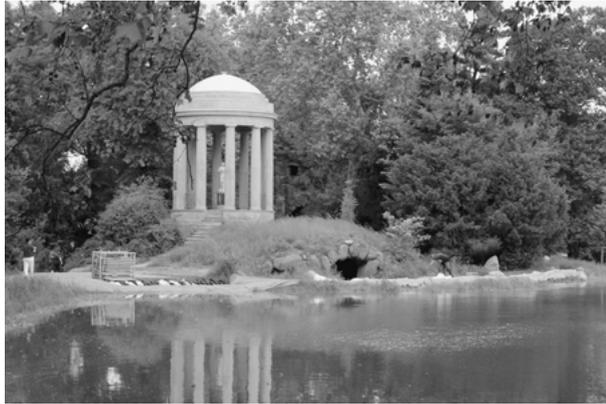
1 Deichverteidigungsmaßnahmen am Venustempel während des Sommerhochwassers 2013.

Nur elf Jahre später – im Juni 2013 – wurde das Gartenreich erneut von einem Jahrhunderthochwasser heimgesucht (Abb. 1). Hier konnten sich aber die umfangreichen Schutzmaßnahmen bewähren. Zu verzeichnen waren bei diesem Naturereignis ein höherer Hochwasserstand am Deich (ca. 9 cm in Wörlitz) und ein Anstieg des Grundwassers. Die Schäden an der Parkausstattung waren im Vergleich zu 2002 zwar unerheblicher, zeigten aber, dass weiteres vorbeugendes Handeln nötig ist (Trauzettel 2014, 160).

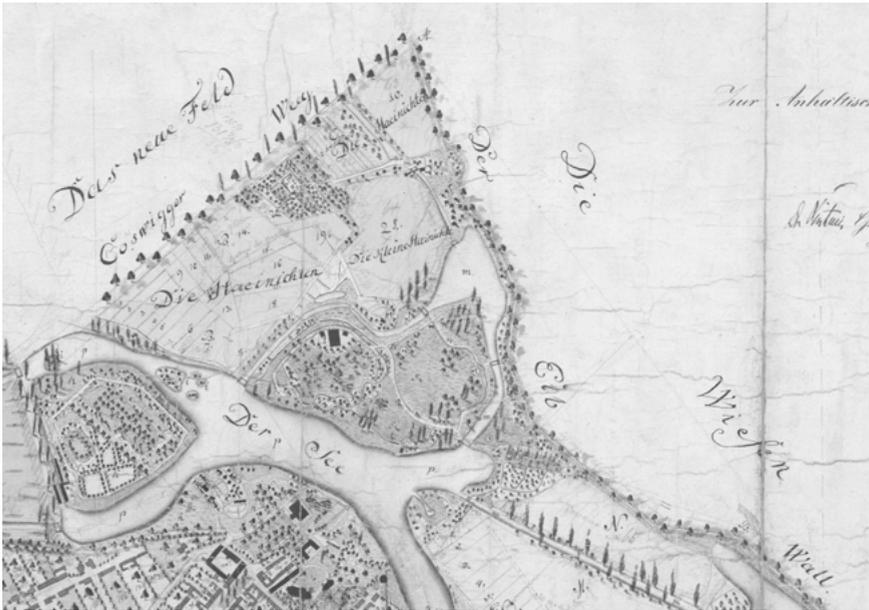
3 Ausschnitt aus der »Charte von der Wörlitzer Feldmarcke [...]«, Köhler 1789–1791.

Die Bereiche um das Gotische Haus und Neumarks Garten, damals hauptsächlich als Küchengarten, Baumschule und Obstplantage genutzt (Kleinschmidt/Bufe 1997, 213), wurden mit einem eigenen Wall umgeben. In der *Charte von der Wörlitzer Feldmarcke*<sup>29</sup> sind diese beiden Wälle ebenso wie der Elbwall durch eine Böschungsschraffur deutlich hervorgehoben (Abb. 3).

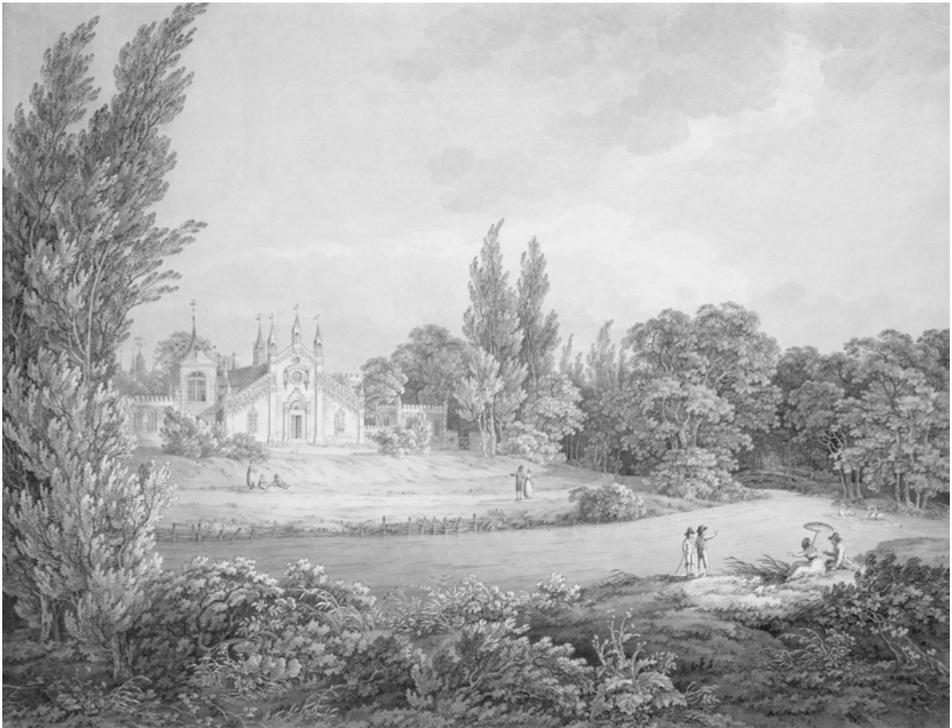
4 Adrian Zingg: Das »gotische Haus« in Wörlitz, nach 1790. Feder, Bister, laviert, 49,3 × 64,6 cm, Staatliche Schlösser, Gärten und Kunstsammlungen Mecklenburg-Vorpommern, Inv.-Nr. 1005 Hz. Auf dieser Ansicht ist die Geländeerhöhung, auf welcher das Gotische Haus errichtet wurde, deutlich erkennbar.

Das Gotische Haus – privates Wohnhaus des Fürsten Franz<sup>30</sup> – wurde auf einer künstlichen Aufschüttung errichtet (Abb. 4) und die östlich daran angrenzende Gartenfläche
